## Dauerhafte Horizontalabdichtung

**E**in zweischaliges Mauerwerk mit zwei jeweils 70 Zentimeter starken Wänden aus Fluss- und Felsgestein, das den Druck eines etwa 500 Jahre alten Kirchengewölbes abfängt: Die Mauertrockenlegung der Kirche in Niedersonthofen war eine Herausforderung für Statiker, Bauingenieure und Bauunternehmen. Strenge Denkmalschutzaufgaben stellten ein zusätzliches Problem dar, da der Sakralbau aus kunsthistorischer Sicht einen hohen Wert hat.

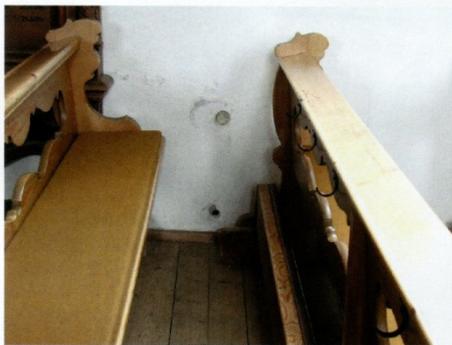
Mittels Kernbohrungen wurde vor der Sanierung eine Analyse des Mauerwerks durchgeführt. Dabei stellte sich heraus, dass die Kirchenmauer zweischalig aufgebaut ist: Zwischen zwei Wänden aus Fluss- und Felsgestein befindet sich ein mit Schotter gefüllter Spalt.

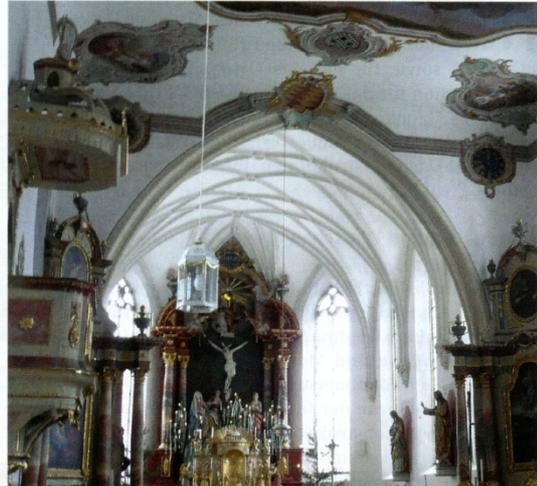
Der Sakralbau aus dem frühen 16. Jahrhundert steht unter strengen Denkmalschutzaufgaben. Vor allem das Gewicht des gotischen Kreuzrippengewölbes musste während der Arbeiten abgefangen werden.
