„NOTFALL“-RENOVIERUNG

Deckenteile stürzten herab

Gottesdienstbesucher waren verletzt – St. Blasius umfassend saniert

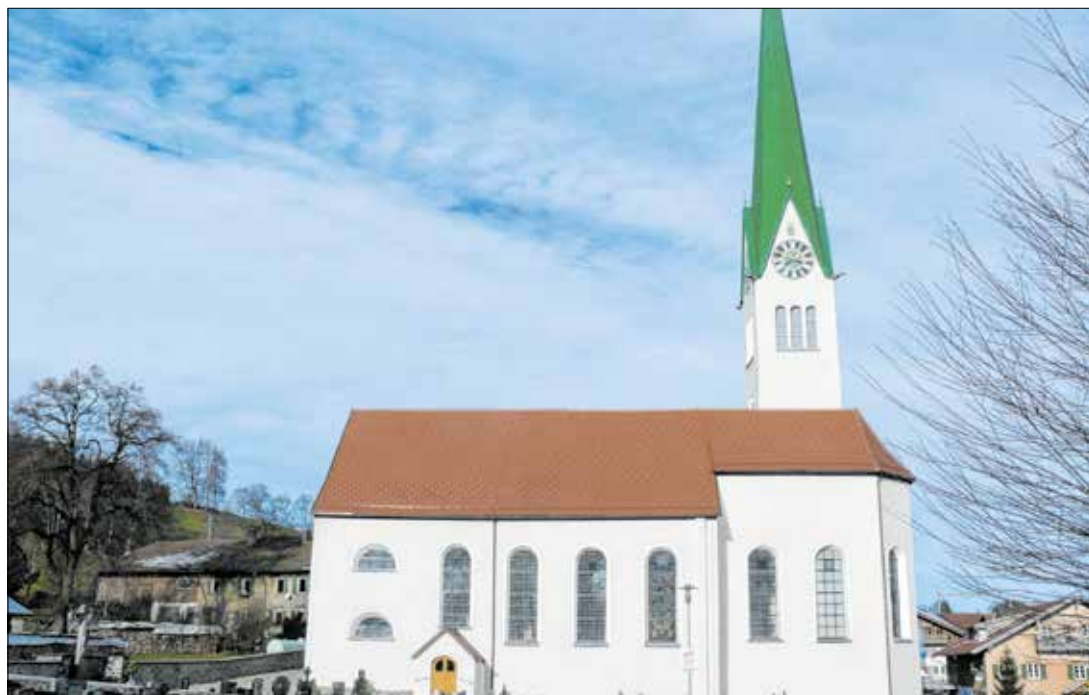
◀ Die Pfarrkirche St. Blasius in Vorderburg ist ein imposanter Blickfang. Das Deckenfresko im Inneren zeigt Szenen aus dem Leben des heiligen Blasius (Bild links oben).

Um die Decke im Mittelschiff mit dem imposanten Fresko mit Szenen aus dem Leben des heiligen Blasius zu sichern und weiteren „Steinschlag“ zu verhindern, wurde ein Gerüst ins Kirchenschiff eingezogen. Die Decke wurde behutsam auf Polster gebettet und abgestützt. Nun konnten auch wieder Gottesdienste in der Kirche stattfinden.

Am schwierigsten war es, das große Deckengemälde wieder herzustellen, das Putzmaterial sicher zu befestigen und einen neuerlichen Abbruch auszuschließen. Die ausgebrochenen Teile, die der Sturz als Puzzle hinterlassen hatte, wurden im entstandenen Loch des Freskos wieder platziert.
