# Nach zwölf Jahren immer noch dicht: Die Kirche in Niedersonthofen

**Die Mauertrockenlegung der Kirche in Niedersonthofen 2005 war eine Herausforderung für Statiker, Bauingenieur und Bauunternehmen.**

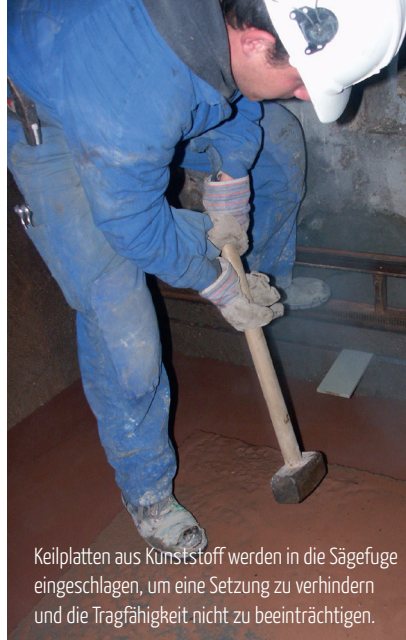
Keilplatten aus Kunststoff werden in die Sägefuge eingeschlagen, um eine Setzung zu verhindern und die Tragfähigkeit nicht zu beeinträchtigen.

verschlossen, weshalb Jörg sie mit Zementemulsion verdichtete. Im Nassschnittverfahren wurde dann von außen eine etwa 15 Millimeter breite Fuge in statisch vertretbaren Längen längs in das Mauerwerk gesägt und eine Isolierplatte eingesetzt. Es kam zu keiner Rissbildung und die Stabilität des Gebäudes blieb erhalten. Um eine Setzung zu verhindern und die Tragfähigkeit nicht zu beeinträchtigen kamen in regelmäßigen Abständen nach Einbau der Isolation Keilplatten aus Kunststoff in die Sägefuge. Nach dem Auskeilen wurde der Sägeschnitt mit sulfatbeständigem Quellmörtel verpresst und verputzt.

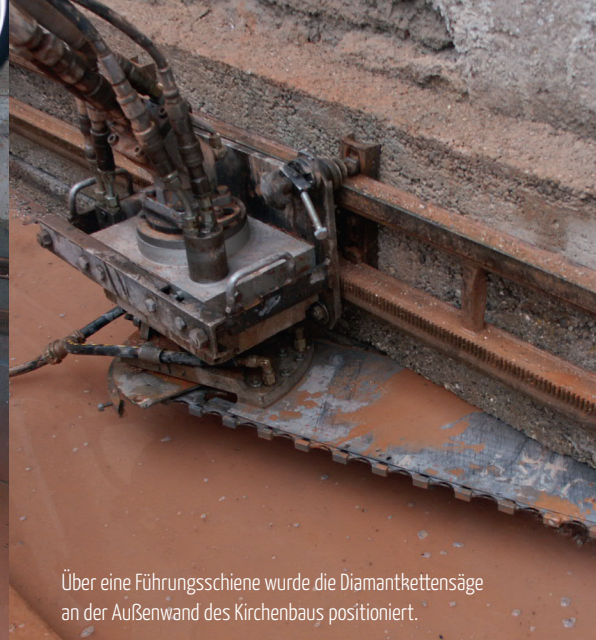
Über eine Führungsschiene wurde die Diamantkettensäge an der Außenwand des Kirchenbaus positioniert.

Die Horizontalabdichtung mittels einer eingezogenen Edelstahlplatte erschien dem Bauingenieur als zuverlässiges Verfahren. Etwa 10 cm unterhalb des inneren Bodenniveaus wird die Mauer dabei von außen mit einer speziellen Diamantkettensäge komplett durchgeschnitten und in die Fuge eine Abdichtung aus Chromstahlplatten eingesetzt. Dies verhindert dauerhaft das Aufsteigen der kapillaren Feuchtigkeit. „Um die Kirchenschätze zu schützen, mussten wir genau darauf achten, dass es beim Sägen nicht zu Erschütterungen kam“, berichtet Alfred Jörg,
