SANIERUNG IM INNENRAUM VOLLENDET

Die Gläubigen konnten zurück

Pfarrkirche St. Elisabeth in Ebratshofen hat umfangreiche Arbeiten hinter sich

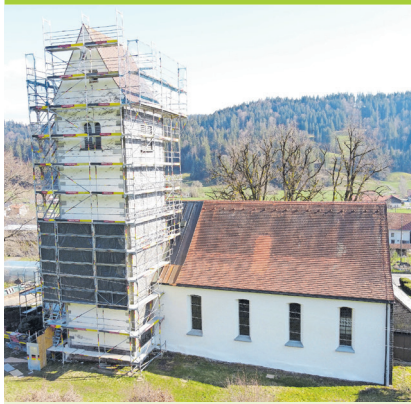
Die Pfarrkirche St. Elisabeth in Ebratshofen, die auf eine Geschichte bis ins 13. Jahrhundert zurückblickt, hat eine umfangreiche Sanierung hinter sich. Arbeiten an Turm und Turmuhren stehen noch aus.

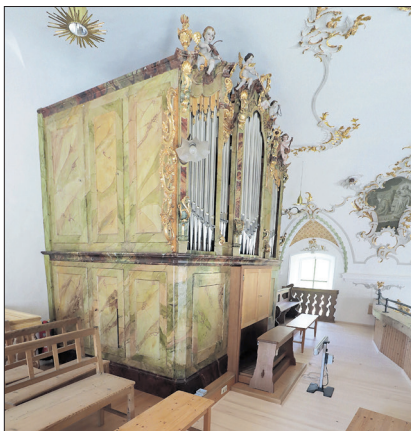
▲ Groß war der Aufwand, Risse hinter der Orgel zu beseitigen. Dazu galt es, das Instrument teilweise abzubauen.

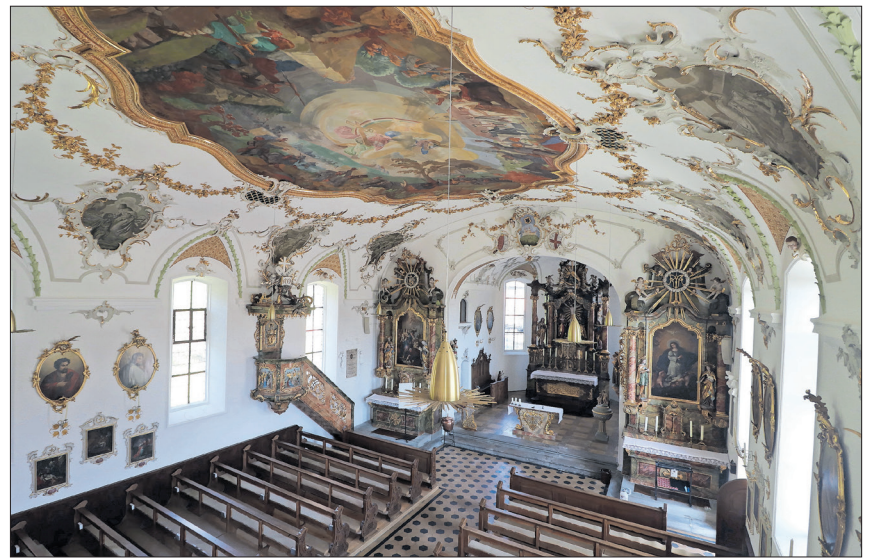
▲ Auch der Innenraum erstrahlt: Durch Spenden waren ein Neuanstrich und eine Reinigung der goldverzierten Elemente sowie der Bilder möglich. Fotos: Winkler
